PŘÍPADOVÁ STUDIE SLUŽBY

"VÝŠKOVÉ OPRAVY KOMÍNŮ"

Bytový dům Moskevská 32,
Praha - Vršovice,
Paní Strejčková,
Pan Hrabě

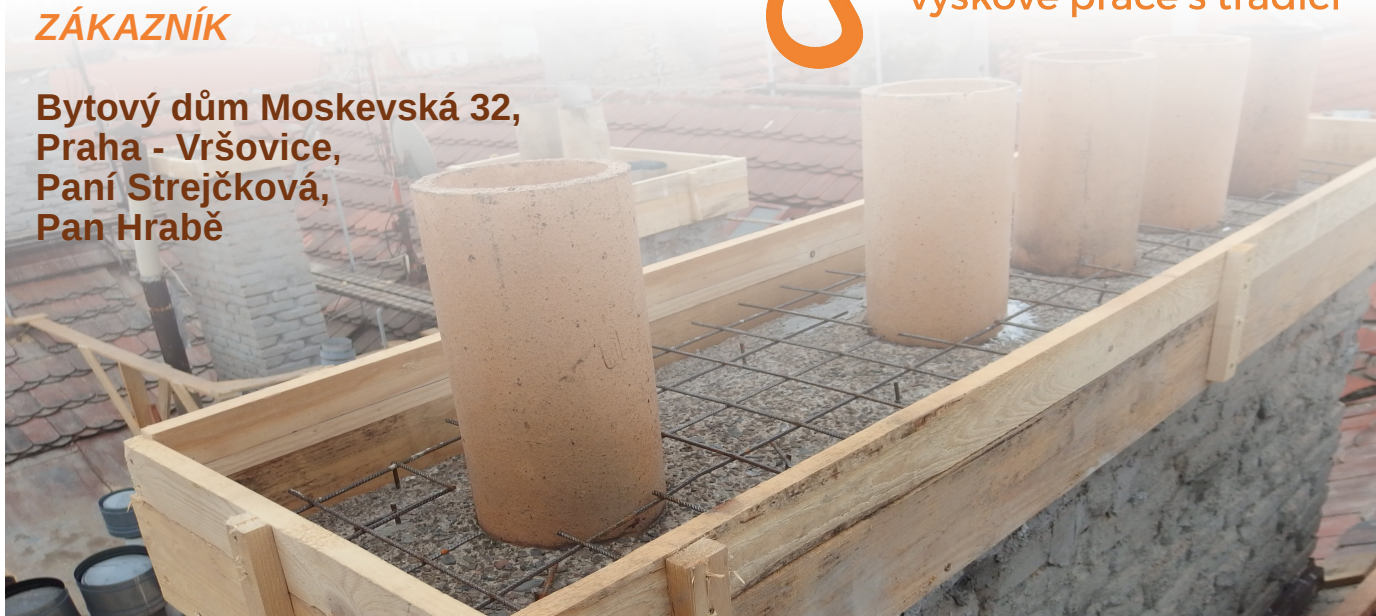
Komíny objektu byly ve velice zanedbaném stavu, uprostřed nadstřešní části komínových těles se vyskytovaly velké svislé trhliny, které končily rozpadlými betonovými věnci nedostatečné tloušťky. Omítka komínů byla z velké části opadaná a její zbytky ohrožovaly starou střešní krytinu z bobrovek i bezpečnost v okolí objektu.
